Juni 2023

SICHERHEITSWARNUNG! BITTE GRÜNDLICH LESEN!
Wichtige Rückrufinformationen zum
Flachkabel FLUKE 17XX mit Spannungsmessleitungen für
3 Phasen + N

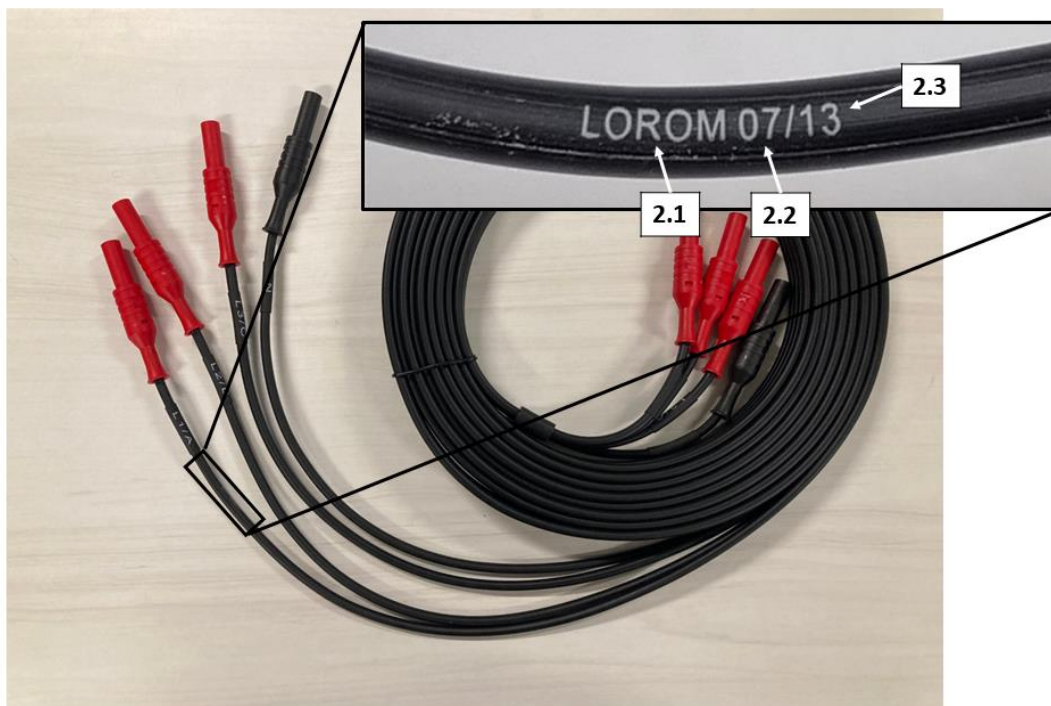
Bei einigen Kabeln kann stattdessen ein Code auf dem längeren Ende des Kabels für L1/A aufgedruckt sein. Der Code hat einen Herstellercode, gefolgt von einem zweistelligen Monat und einem zweistelligen Jahr. Das folgende Bild zeigt beispielsweise „07/13“, was Juli 2013 entspricht. Wenn ein Kabel diese Art von Datumcode aufweist, ist es von diesem Rückruf nicht betroffen.

2.1: Herstellercode

2.2: Monat, zweistellig

2.3: Jahr, zweistellig
